Evaluation de la qualité physique de la rivière coșuștea (bassin de jiu) par la méthode téléos

Romanian Journal of Geography

# EVALUATION DE LA QUALITÉ PHYSIQUE DE LA RIVIÈRE COȘUȘTEA (BASSIN DE JIU) PAR LA MÉTHODE TÉLÉOS

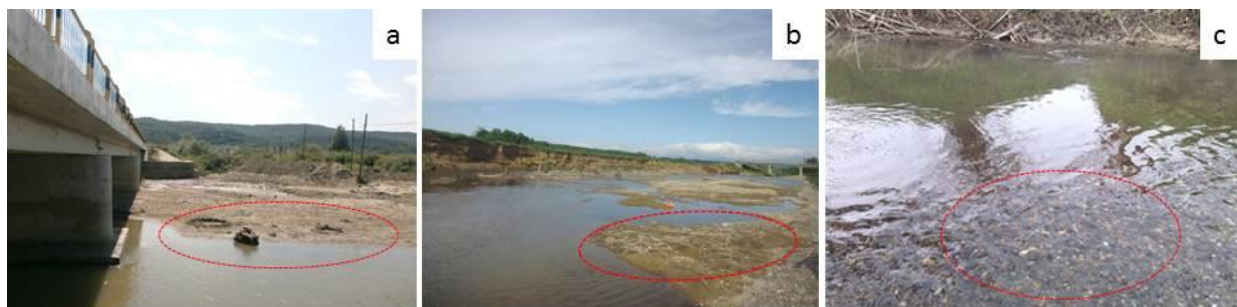
Fig. 5 – Les types de substrat: a) Tronçon de Corcova, avec un substrat prédominant sableux; b) Tronçon de Şişeşti, avec un substrat prédominant de graviers; c) Tronçon de Nadanova, substrat mixte sableux et de graviers.

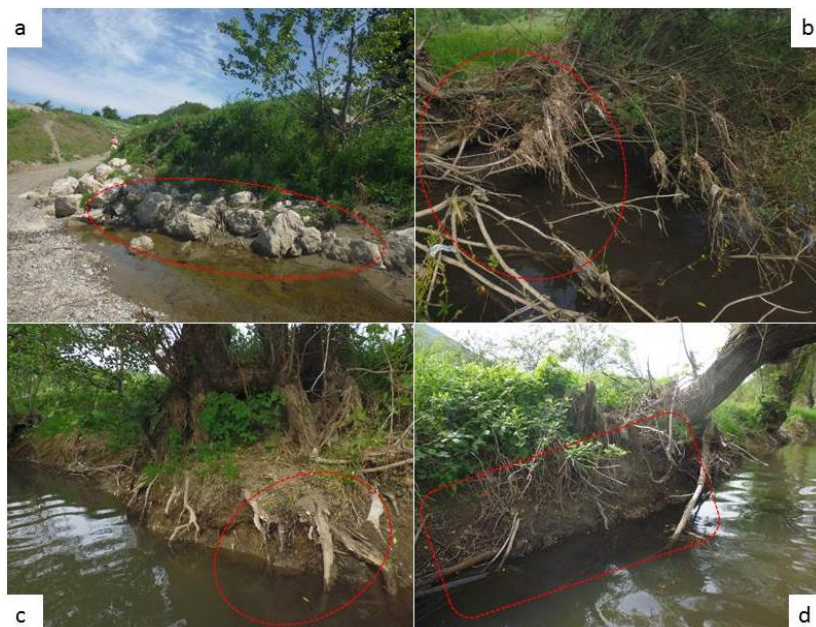
Fig. 8 – Exemples de zones de frayères: a) Gravières stables (au moins temporairement entre deux crues morphogènes) jouant le rôle de cachettes pour les poissons et les larves; b), c), d) – Végétation immergée et racines des arbres qui soutiennent la stabilité des berges et offrent des abris aux espèces aquatiques pour l’accouplement et la fraie à Nadanova.

En ce qui concerne les cachettes et les abris pour les poissons, c'est toujours le tronçon de Nadanova qui se remarque par une variété de frayères en raison de la présence de racines des arbres et des sous-berges, par rapport aux deux autres tronçons aval (Şişeşti et Corcova), où seuls les amas de graviers déposés lors des grandes crues pourraient avoir temporairement de telles fonctions pour les biontes (Fig. 8).
